### VARIANTE NR.30 AL PIANO INTERVENTI

### OSSERVAZIONE PER RIDUZIONE DEL GRADO DI PROTEZIONE DI UN EDIFICIO STORICO TESTIMONIALE IN VIA GRASSAGA (Nr.36)

ditta : DE FEO MASSIMO

### Relazione

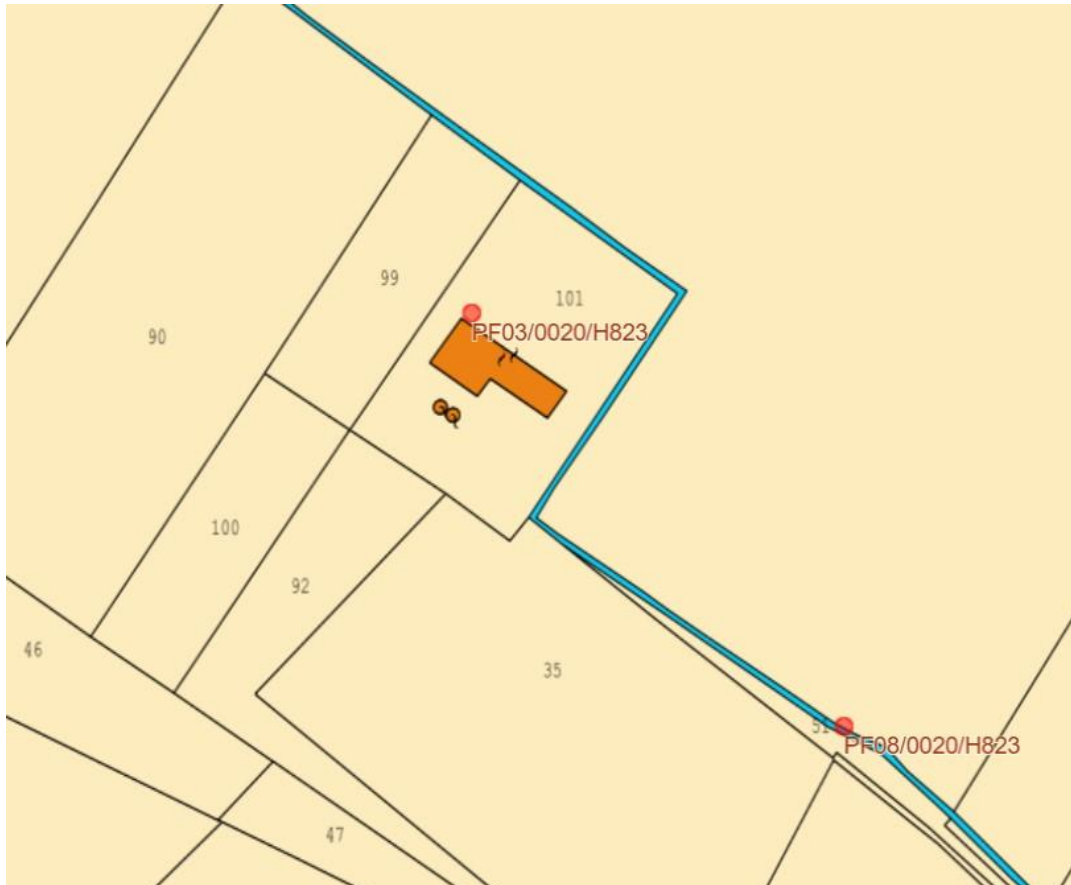
*Identificazione catastale*

In Catasto terreni l'edificio in parola risulta identificato dal mappale n. 101 e 99 del Fg n. 2 del Comune di San Donà di Piave .

Nella planimetria catastale storica risalente all'anno 1929 non si rileva alcuna presenza di un edificio nel sito, pertanto, si ritiene che la realizzazione dello stesso possa essere fatta risalire a poco prima della Seconda guerra mondiale o nel primissimo dopo guerra.

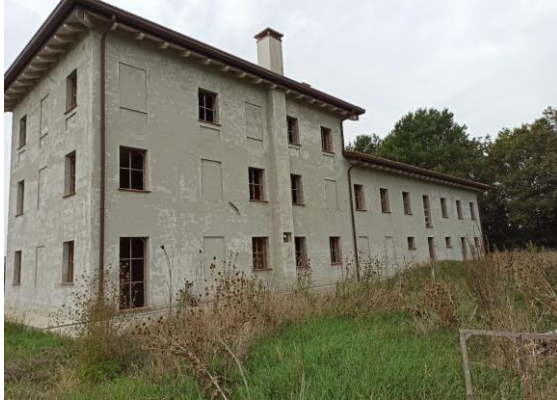
Prospetto nord -est

Non risultano presenti finiture architettoniche di particolare rilievo, ed esternamente l'edificio si presenta ultimato con intonaco al grezzo e privo di tutti i serramenti. Non sono inoltre presenti materiali lapidei, lesene, aggetti esterni o focolari degni di interesse.

Si tratta dunque di un edificio con qualità architettoniche non rilevanti, come si può evincere dalle foto qui di seguito allegate.

Per le ragioni su esposte si ritiene coerente rivedere **il grado di protezione esistente assegnando all'edificio in oggetto, per il Corpo "A", un grado di protezione nr. 3**, in luogo dell'esistente nr.2 (*Edifici che definiscono unitamente al complesso delle emergenze ambientali un sistema insediativo significativo, e rappresentano una memoria storica dell'insediamento urbano*), il quale consentirebbe, nella prospettiva di un utilizzo ricettivo com'è nelle intenzioni dell'osservante, la possibilità di potenziare l'offerta mediante l'applicazione degli incentivi di cui all'art. 6 e 7 della LR 14/2019 e seguenti.

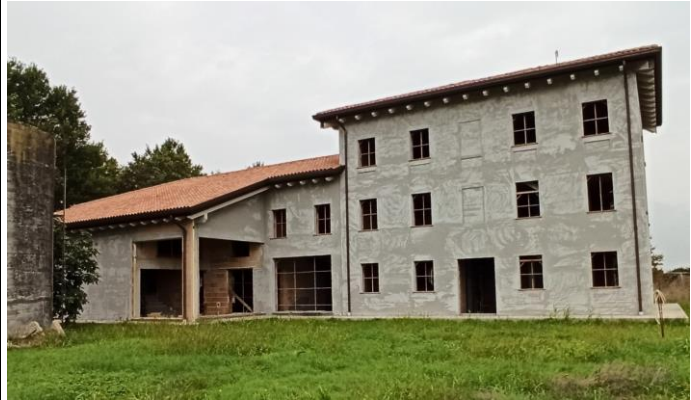
Prospetto sud

La facciata principale (quella esposta a sud) è caratterizzata da un gran numero di aperture, soprattutto all'altezza del piano superiore, a testimonianza della piccola dimensione degli ambienti interni, fittamente suddivisi.

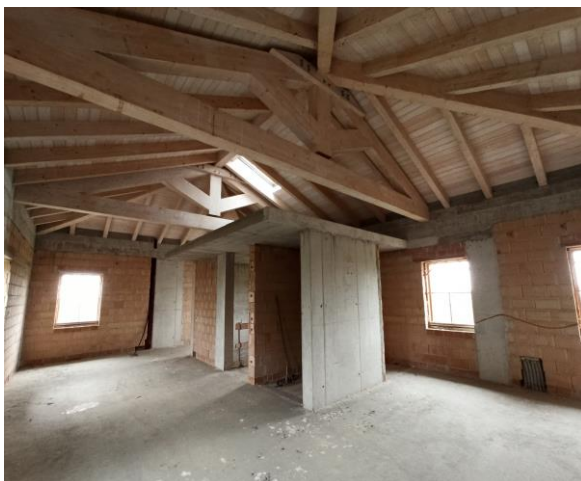
Foto di interni al Piano sottotetto

I solai sia originariamente che attualmente, a seguito degli interventi edilizi effettuati, risultano realizzati con in travature di legno (ora con interposte delle travature di sostegno in acciaio tipo HE).

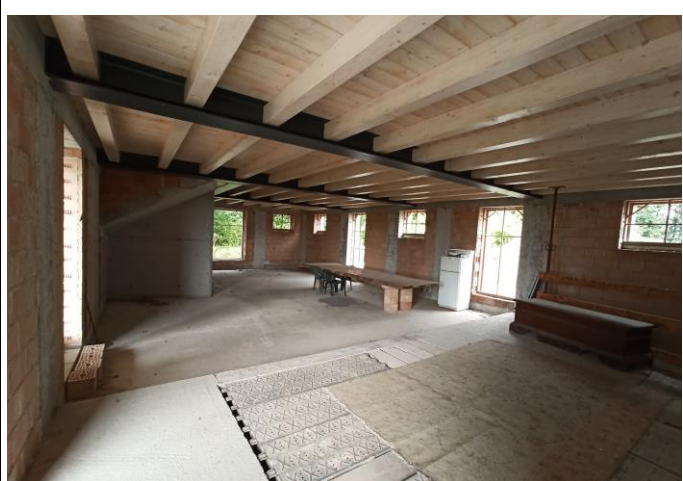
Foto di interni al Piano terra

La struttura portante è attualmente definita da muratura in mattoni a doppia fila con interposto materassino isolante, per uno spessore complessivo di cm. 50. Risultano ricavate delle scale di accesso ai piani superiori ed inserito un alloggiamento per la futura installazione di un ascensore.

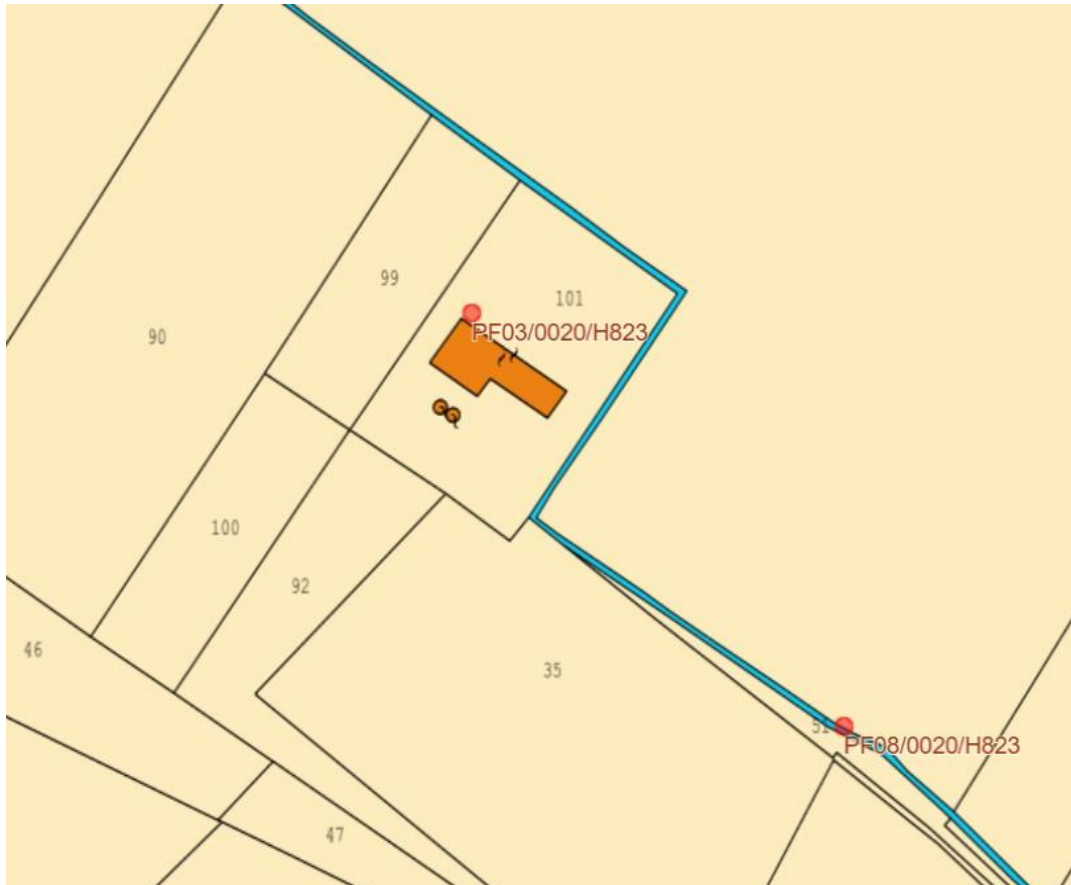
*Identificazione catastale*

In Catasto terreni l'edificio in parola risulta identificato dal mappale n. 101 e 99 del Fg n. 2 del Comune di San Donà di Piave .

Nella planimetria catastale storica risalente all'anno 1929 non si rileva alcuna presenza di un edificio nel sito, pertanto, si ritiene che la realizzazione dello stesso possa essere fatta risalire a poco prima della Seconda guerra mondiale o nel primissimo dopo guerra.

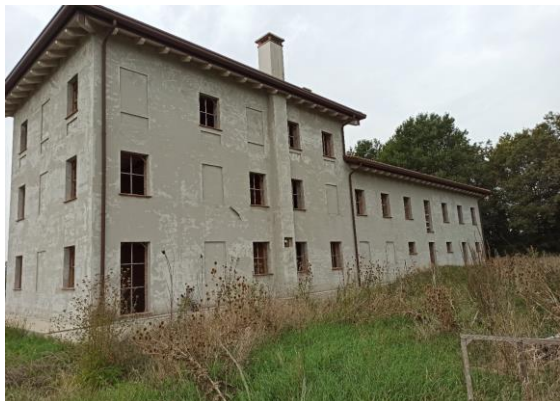
Prospetto nord -est

Non risultano presenti finiture architettoniche di particolare rilievo, ed esternamente l'edificio si presenta ultimato con intonaco al grezzo e privo di tutti i serramenti. Non sono inoltre presenti materiali lapidei, lesene, aggetti esterni o focolari degni di interesse.

Si tratta dunque di un edificio con qualità architettoniche non rilevanti, come si può evincere dalle foto qui di seguito allegate.

Per le ragioni su esposte si ritiene coerente rivedere **il grado di protezione esistente assegnando all'edificio in oggetto, per il Corpo "A", un grado di protezione nr. 3**, in luogo dell'esistente nr.2 (*Edifici che definiscono unitamente al complesso delle emergenze ambientali un sistema insediativo significativo, e rappresentano una memoria storica dell'insediamento urbano*), il quale consentirebbe, nella prospettiva di un utilizzo ricettivo com'è nelle intenzioni dell'osservante, la possibilità di potenziare l'offerta mediante l'applicazione degli incentivi di cui all'art. 6 e 7 della LR 14/2019 e seguenti.

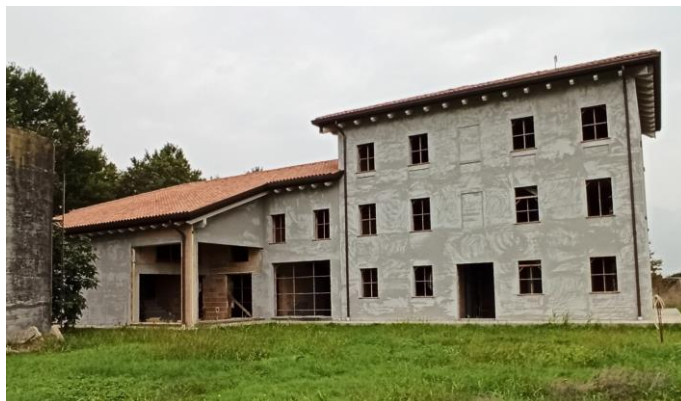
Prospetto sud

La facciata principale (quella esposta a sud) è caratterizzata da un gran numero di aperture, soprattutto all'altezza del piano superiore, a testimonianza della piccola dimensione degli ambienti interni, fittamente suddivisi.

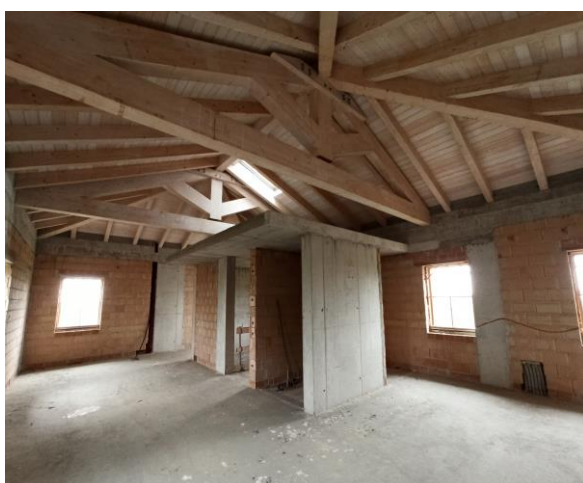
Foto di interni al Piano sottotetto

I solai sia originariamente che attualmente, a seguito degli interventi edilizi effettuati, risultano realizzati con in travature di legno (ora con interposte delle travature di sostegno in acciaio tipo HE).

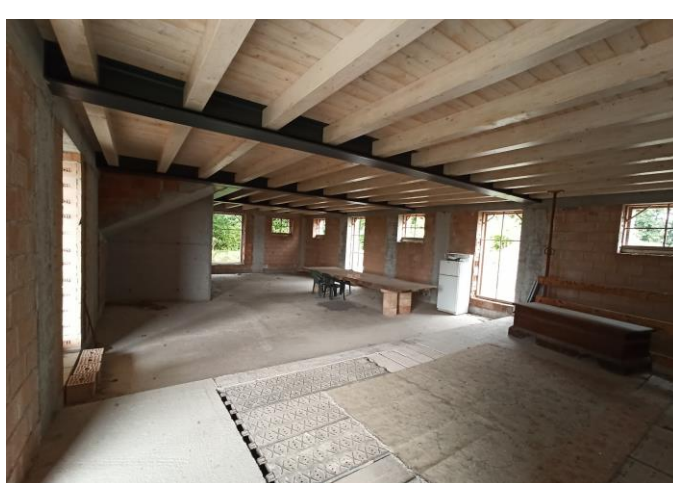
Foto di interni al Piano terra

La struttura portante è attualmente definita da muratura in mattoni a doppia fila con interposto materassino isolante, per uno spessore complessivo di cm. 50. Risultano ricavate delle scale di accesso ai piani superiori ed inserito un alloggiamento per la futura installazione di un ascensore.
